Tavený čedič podstatně prodlužuje životnost kanalizací a jiných vodohospodářských staveb

Rekonstrukce stoky A

Koncová odlehčovací komora kmenové stoky C

Havárie kanalizačního sběrače

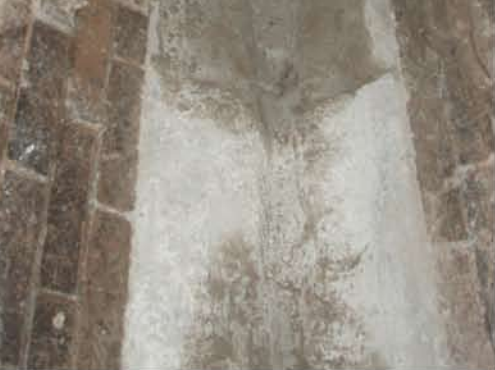
fáze 1
obrusem poškozená kameninová
tvarovka ve dně stoky

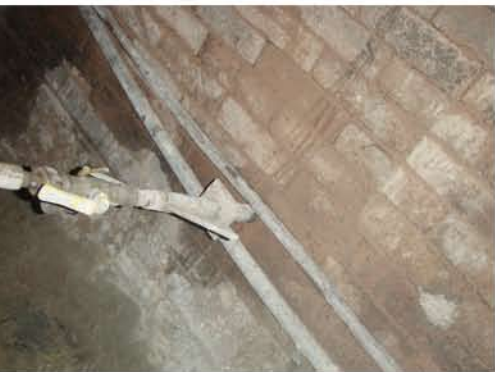
fáze 2
vyplnění dutin za ostěním
injektažní směsí

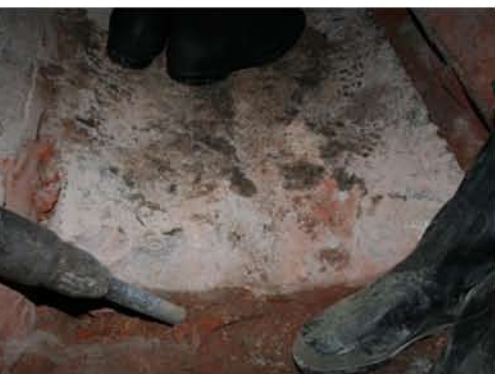
fáze 3
vybourávání poloviny
keramického žlábků

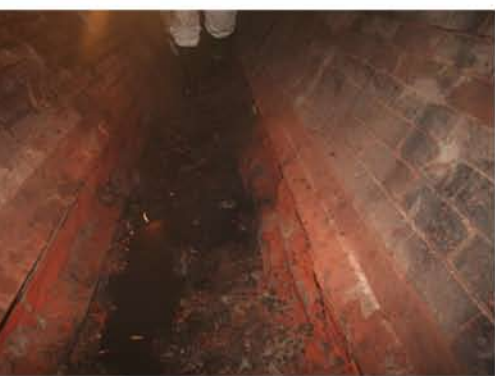
fáze 4
vybourávání dvou řad cihel

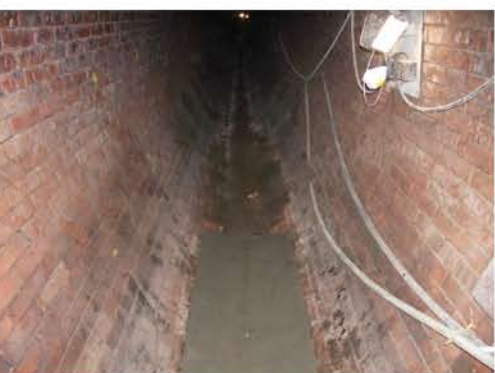
fáze 5
hrubé vyplnění prostoru
nad ubouraným žlábkem betonem

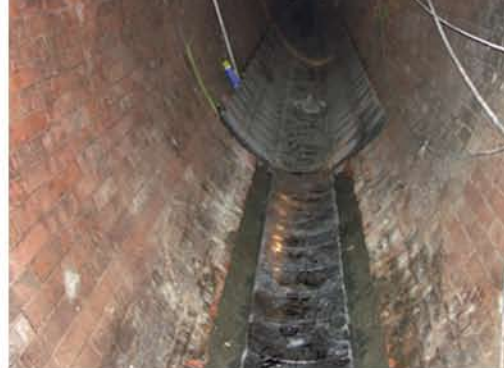
fáze 6

Nalepení čedičových tvarovek speciální maltou Eufix-S

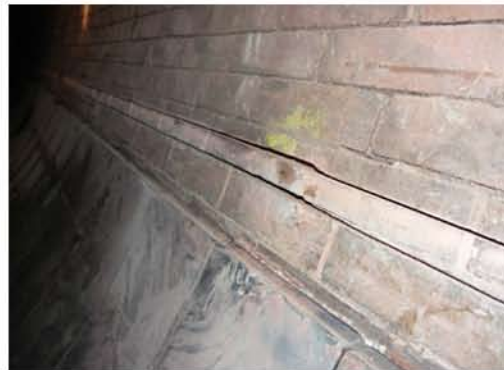
fáze 7

vyříznutí drážky pro zamykací čedičovou tvarovku do cihelného zdiva

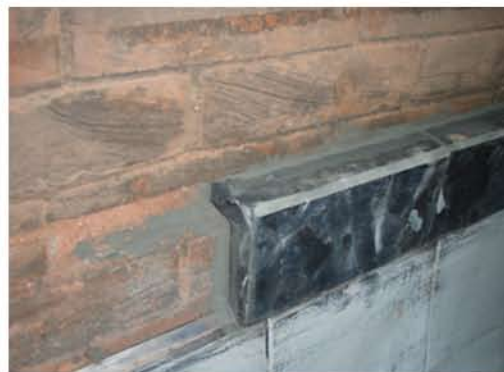
fáze 9

nalepení čedičové zamykací tvarovky do připravené drážky

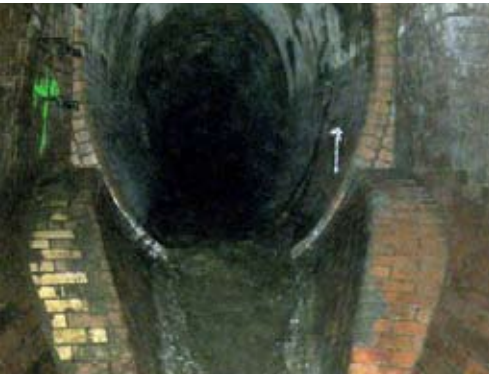
Obr. 2
Původní odlehčovací komora tzv. žabí tlama

Původní odlehčovací komora typu „žabí tlama“ (Obr.2), již nevyhovovala z hlediska technicko-kapacitního a současně nesplňovala požadavky na kvalitu vypouštěných odlehčených vod definovanou předepsanými parametry stanovenými GO HMP pro posouzení odlehčovacích komor. Nátok na komoru byl veden dvěma vejčitými stokami pražského normálu (PN) PN X 1500/2300 mm a PN IV 900/1600 mm, které se před komorou stékají do zděné vejčité stoky 1800/2600 mm. Odtok z komory byl veden zděnou vejčitou stokou PN I 600/1100 mm. Oddělené dešťové vody odtékaly kruhovou stokou DN 2000 mm do odtokové trati a dále do Vltavy.

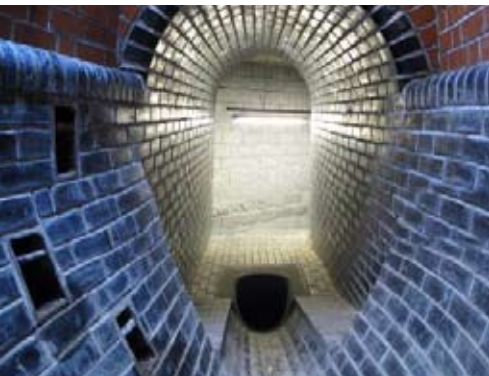
Obr. 3
Nátok do komory spadištěm

Vnitřní povrch a tvar komory je tvořen cihelnou vyzdívkou. Vyzdívkou je ve spodní části provedena z cihel z taveného čediče, v horní části z cihel kanalizačních (Obr. 3 – 5). Tavený čedič je na betonovou konstrukci nalepen speciální maltou EUFIX S, která zaručuje přídržnost větší než 1,5 MPa. Spárování je provedeno také touto maltou, která odolává vlivu chemických látek obsažených ve splaškových vodách. Výrobky z taveného čediče zde byly zvoleny přednostně před jinými materiály především kvůli předpokládané transportní rychlosti větší jak 5m/s, z důvodu minimalizace poruch a dosažení maximální životnosti stoky. Z provedených zkoušek jednoznačně vyplývá, že nejvyšší odolnost proti ohrusu vykazuje tavený čedič. Kombinací taveného čediče a kvalitního betonu byla vytvořena trvanlivá konstrukce odolávající dlouhodobě vlivu průtoku odpadní vody.

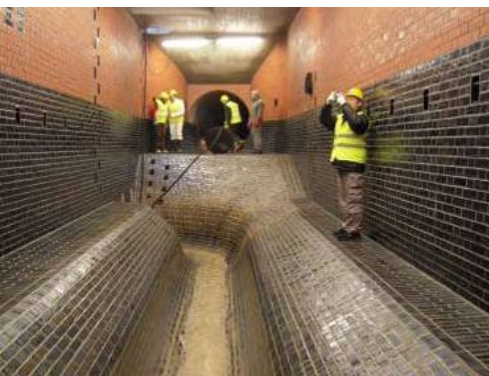
Obr. 4
Splaškový průtok v komoře

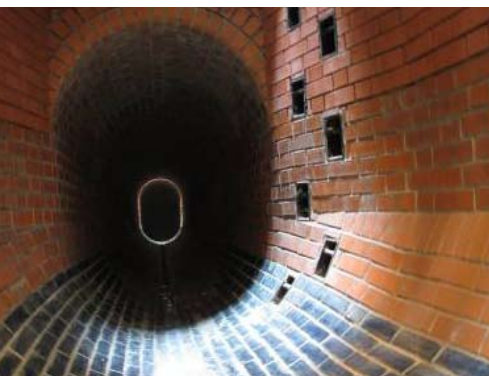
Obr. 5
Propoj do stoky „K“ (profil 1200/1800 mm)

Nový odtok z komory – propojovací stoka do kmenové stoky „K“, slouží k převedení splaškových vod a části vod dešťových. Propojení zděné konstrukce oválného průřezu 1200/1800 mm je veden v nové trase s přímým napojením na stoku K. Propojení je vyzděno z kanalizačních cihel z taveného čediče s přelivnou hranou z opracovaných kamenů na vtok do kmenové stoky. Celková délka propojení je 33 m s podélným sklonem 14,3 ‰. Na trase propojení je umístěna měrná šachta umožňující obsluhu stálého měrného profilu odpadních vod před ČOV (Obr.5).

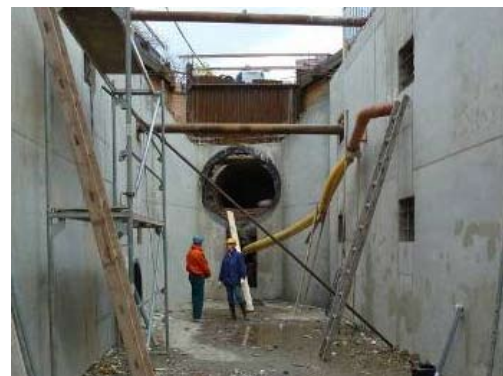
Obr. 9
Prorážka do stoky „K“

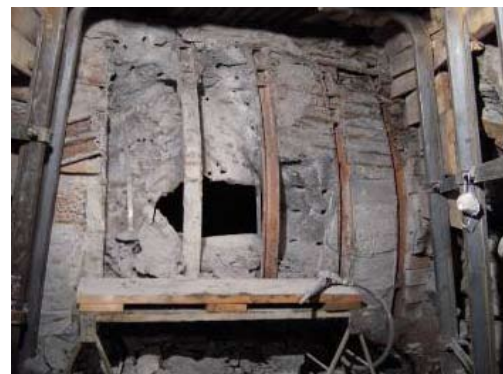
Obr. 10
Výstavba propoje do stoky „K“

Výstavba propojení probíhala hornickým způsobem v ražené štoli. Provizorní konstrukce štoly byla tvořena ocelovými důlními rámy K21 a pažinami Union.

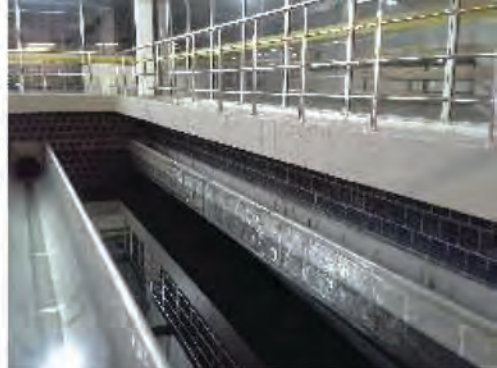
Obr. 2
Sanace záchytných jímek
bazénů na pitnou vodu

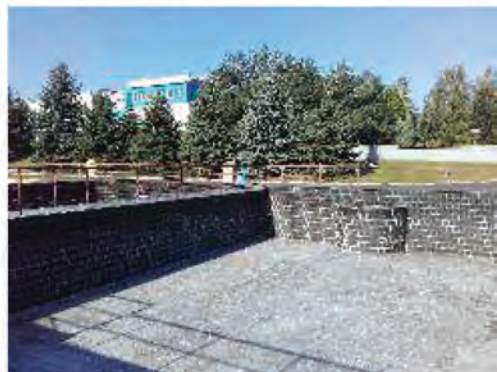
Obr. 3
Sanace degradovaného dna
hranatého rezervoáru pitné
vody

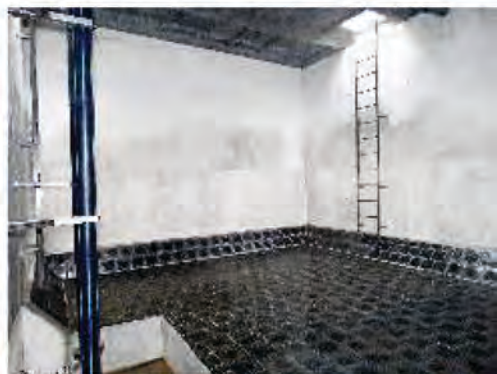
Obr. 4
Obložení kruhového dna
zásobníku pitné vody
